コンクリートダムの堤体点検と評価について

株式会社アサノ大成基礎エンジニアリング
土木調査グループ 亀田貴文

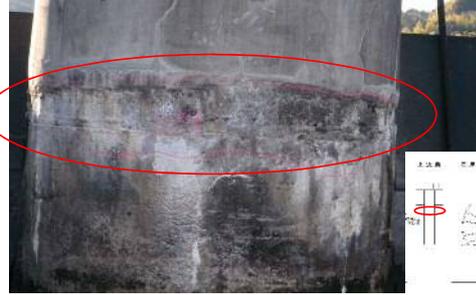
劣化損傷(凍害)

継目部分に剥離を伴う劣化が見られる

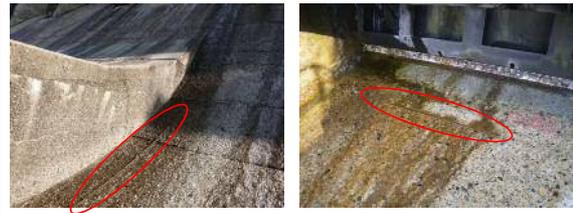
劣化損傷(鉄筋露出)

鉄筋が露出し鉄筋腐食が進行している箇所が見られる

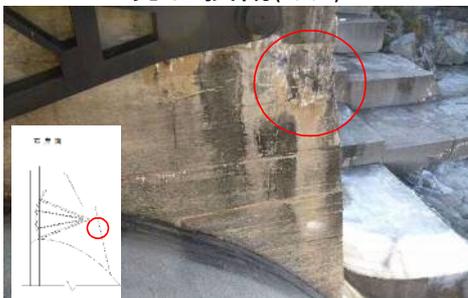
劣化損傷(凍害)

薄い層状のはく離部分を伴う劣化が見られる

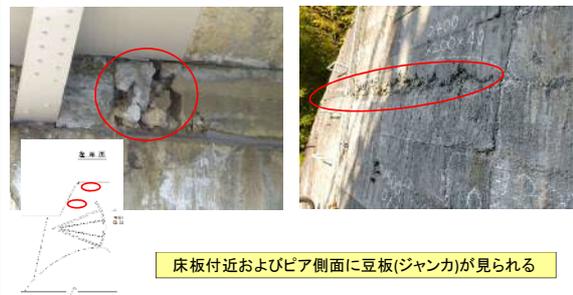
劣化損傷(施工不良)

床板付近およびピア側面に豆板(ジャンカ)が見られる

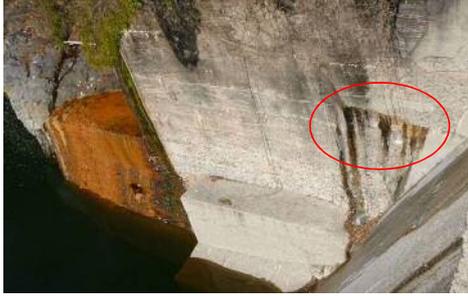
漏水

ダム貯水地もしくは地山からの侵入が判定する必要がある

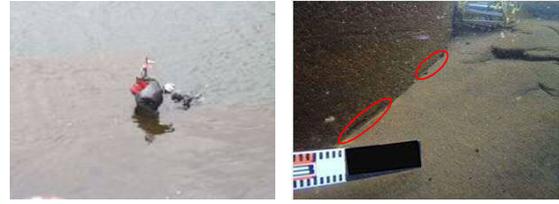
基礎の洗掘

スタッフにて劣化形状を測定し、洗掘箇所を水中カメラにて撮影

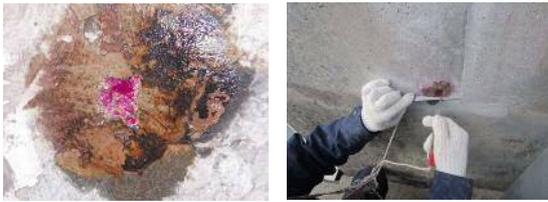
ピアの中酸化深さ

手ばつりによりコンクリート表面をはつり、フェノールフタレイン1%溶液を噴霧ノギスのデブスパー等で中性化深さを測定

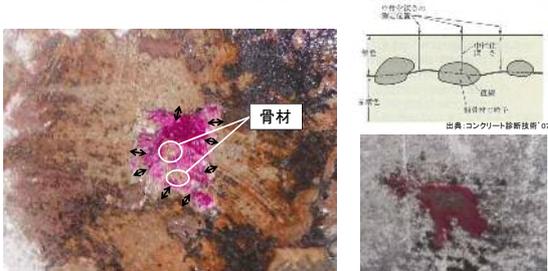
ピアの中酸化深さ

4~8箇所程度の平均値を取り、当該箇所の中酸化深さとする測定終了後はポリマーセメントモルタルにて修復
