一般社団法人日本コンクリート診断士会

第 2 回保有技術および第 6 回業務体験発表会  
報 告 集

平成 30 年 11 月 16 日

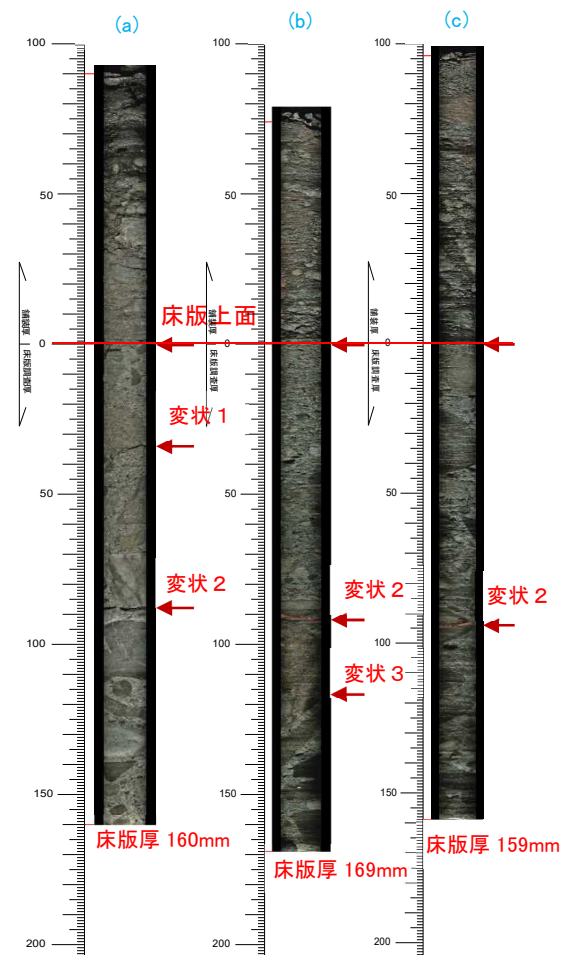
図－１３ ＲＣ床版内部ひび割れ調査

図－１３(a)は、‘変状１’が床版上面から約35mmの位置であり、上端鉄筋上部位置で生じたひび割れと考えられる。また、‘変状２’は、床版上面から約90mm（床版下面から約55～80mm）, ‘変状３’は約120mm（床版下面から約50mm）であり、下端鉄筋上部に位置しており、Single i工法のみでの調査結果からは発生要因が明瞭でない。

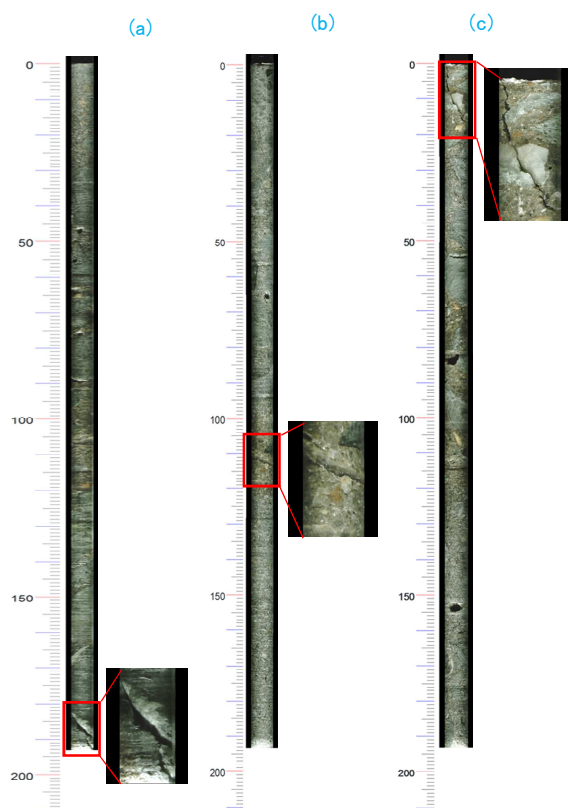
図－16 P C 桁内部ひび割れ発生状況

外観目視点検を行ったところ，図－１５に示すようにＰＣ桁端部・上部に亀甲状のひび割れが生じている状態が確認できた。ひび割れ幅は0.1～2.5mm程度であり，ひび割れはＰＣ桁の上面にまで達しているものもあり，はく離，はく落が生じる危険性がある状態であった。

小径削孔の調査結果では、ひび割れ注入材は、ひび割れ全体には行き渡っていないことがわかった。また、P C 桁内部に生じているひび割れは、非常に幅が広い状態であり、放置すれば、隅角部のコンクリートにはく落が生じると考えられた。そこで、Single i 工法で削孔した小径孔をコンクリートドリルにより広げ、接着剤を充填した上で、アンカーボルトを設置してコンクリートを固定することにした。

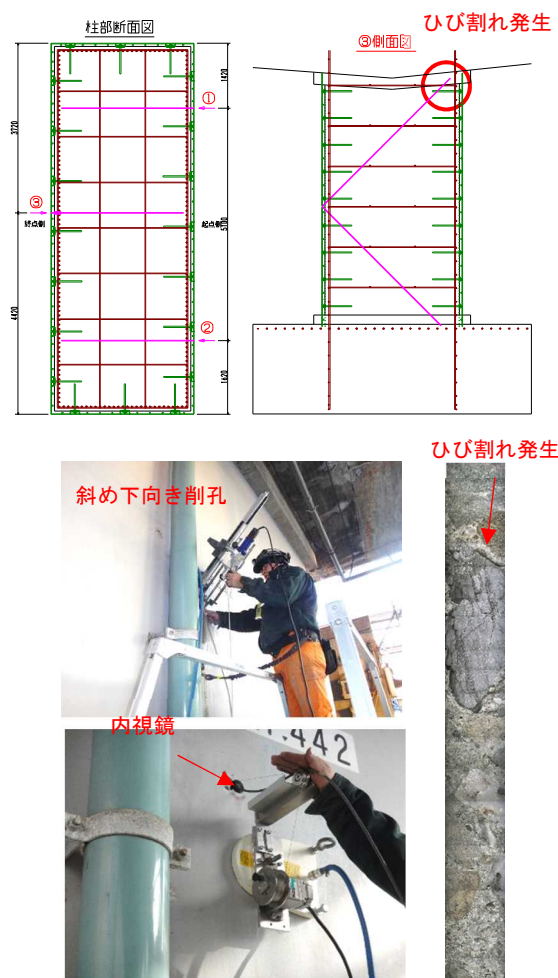
図－17 P C 橋・橋脚柱内部ひび割れ調査

小径削孔調査では、橋脚に鋼板巻立て工が施工されていたことから、まず鋼板に 40mm 程度の孔を明け、その孔内にロングビットドリル先端を固定して、削孔を行った。このように、小径削孔調査は、コンクリート表面に鋼板が設置されている場合でも、比較的小径の孔を明けるだけで、調査を行うことが可能である。調査結果では、③の測線において、図－17（右上）に○で示す位置に、ひび割れの発生を確認した。

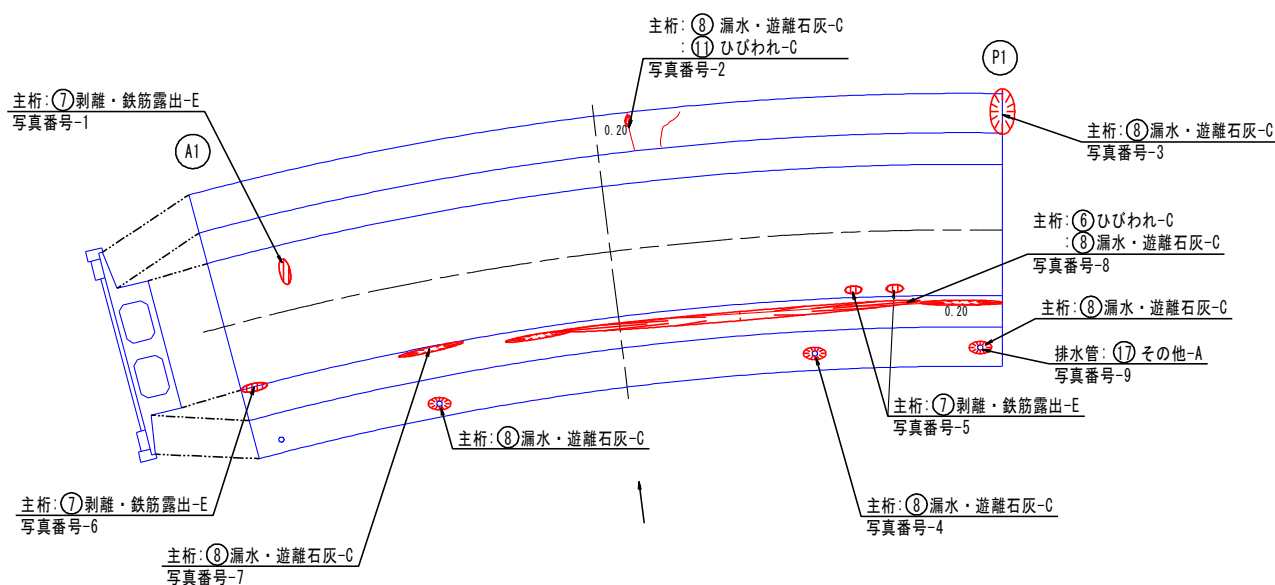
図 2. 損傷図

橋梁定期点検要領に基づき、橋梁点検車を用いて近接目視点検を実施した。PC 箱桁部の主桁側面には白色析出物を含む水平ひび割れが生じていた（図 2、写真 1）。一方、主桁下面にひび割れは生じていなかったことから、本損傷は構造や環境に起因する劣化ではなく、打継ぎ不良によるものと推定した。

その他の損傷として、伸縮目地部からの漏水（第 1 径間背面の林道からの伝い水）や車道アスファルト舗装部の橋軸方向のひび割れが確認された（写真 2、写真 3、写真 4）。以上から路面排水の一部が箱桁内部に浸入し、滞水している可能性を推察した。

箱桁側面の水平ひび割れは打継ぎ不良によるものと推定され、Uカットによるひび割れ充填を提案した。滞水対策としては伸縮目地部からの水分の供給を遮断するため、止水機能を確保した伸縮装置の取換えを提案した。なお、調査時に削孔したφ20mmの孔にはホースを設置して、今後の滞水を回避させるための排水孔とした。さらに箱桁内部の維持管理を目的とした点検孔の設置を検討した。点検孔は桁下面に設置する案と橋台パラペットの打ち換えを行い、橋台パラペットをセットバックすることによる桁端部の作業空間の確保を検討した。ただし、橋台の既存資料が残っておらず、下部工の配筋が不明であることや橋台パラペットの打換えによる通行止めが困難であることから、桁下の点検孔設置を採用とした。

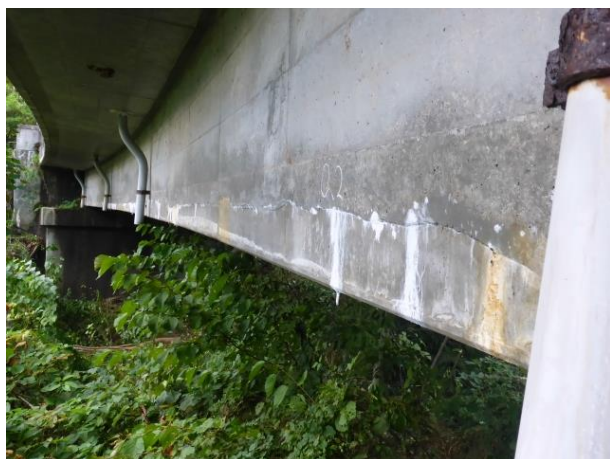
写真 1. 水平ひび割れ状況

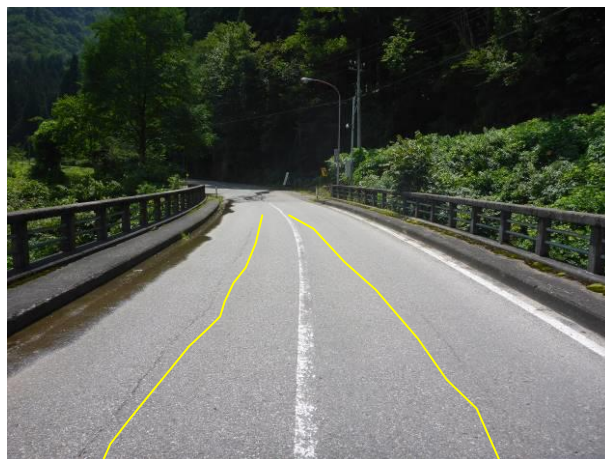
写真 2. 舗装のひび割れ状況

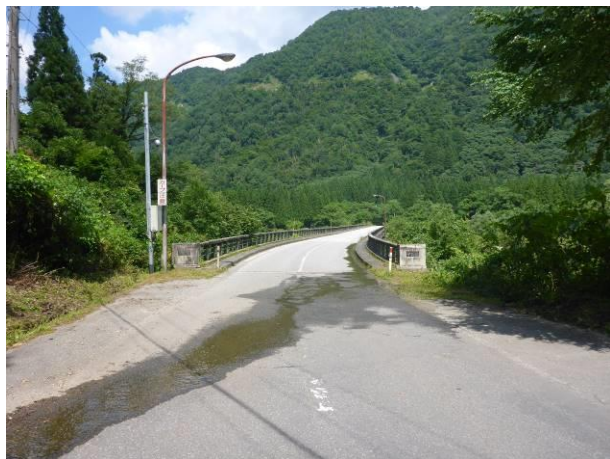
写真3. 林道からの伝い水

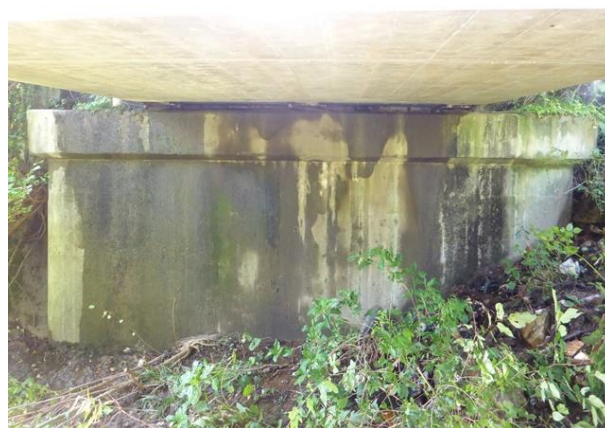
写真4. A1 橋台漏水状況

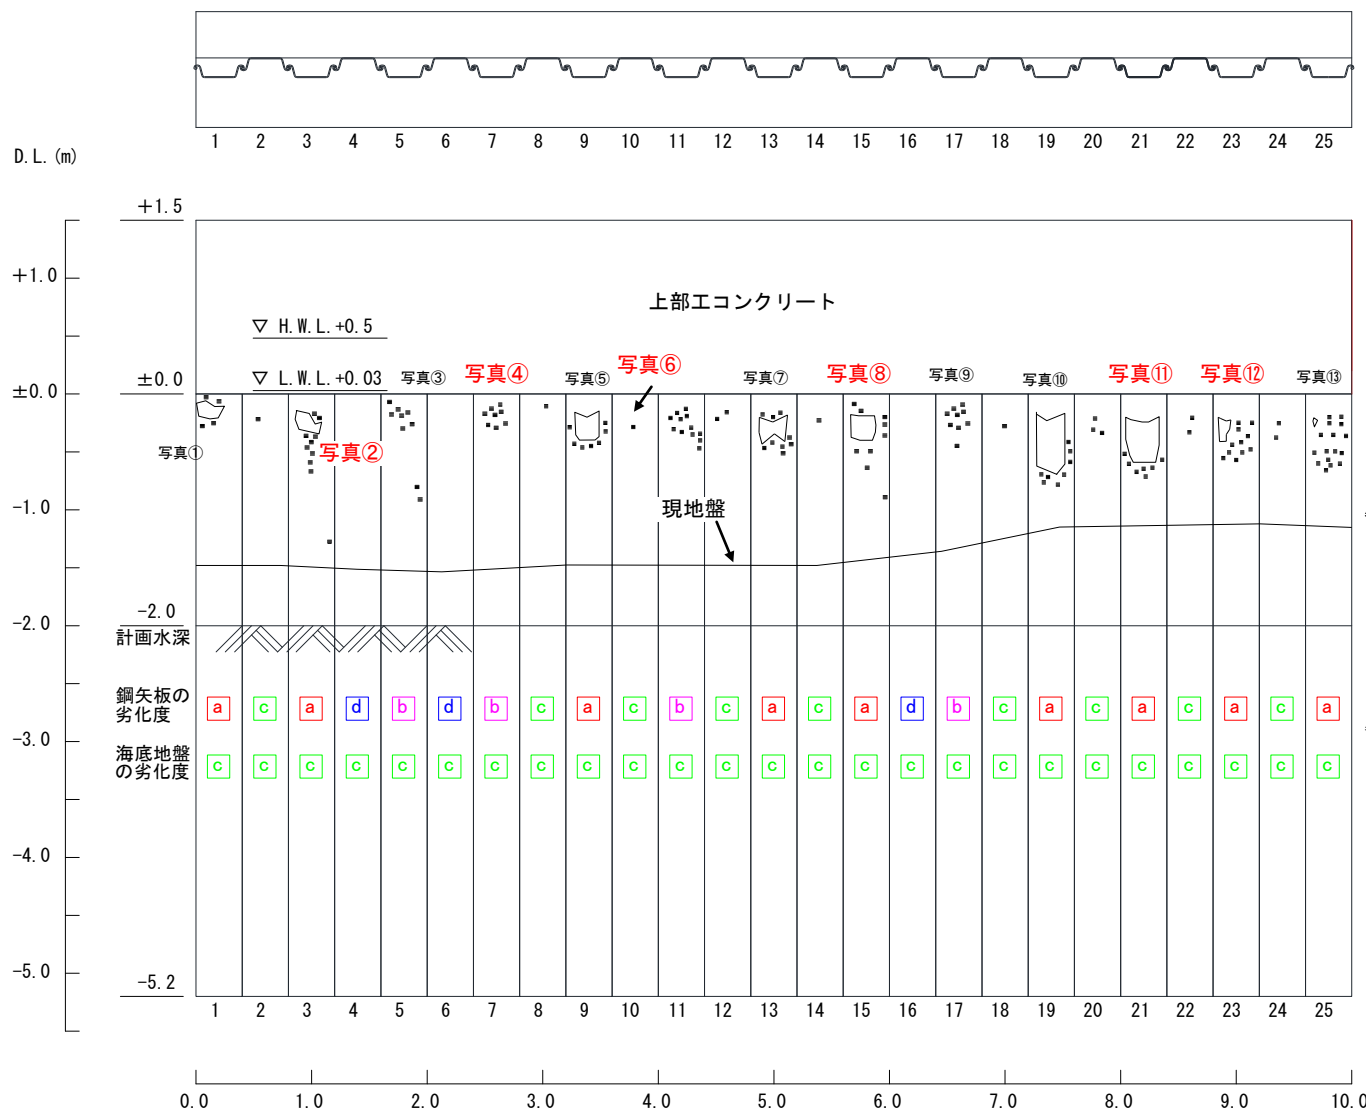
- ・ 1 ブロック 10m 区間で腐食による貫通孔は 9 箇所あった。これらは全て凸面であった。
- ・ 貫通孔の多くは 30cm 以上あり、写真からも開孔部の奥が空洞になっている状況が見受けられた。
- ・ 海底地盤も 0.5～1m 程度の堆積が見受けられ、護岸背後の土砂が流出したものと想定される。
- ・ パソコンのモニターから、腐食による開孔がある鋼矢板は劣化度[a], 孔食や膨れやかさぶたのような腐食ある場合は劣化度[b], 発錆が見られる場合は劣化度[c], 変状が見られない場合は劣化度[d]と判定した。この判定は潜水土の目視判定結果と同じものと評価できる。

劣化度 a: 腐食による開孔あり, 裏埋め材が流出している兆候がある。

劣化度 c: 発錆がある

劣化度 b: L.W.L. 付近に孔食あり, 膨れやかさぶたのような腐食あり

劣化度 a: 腐食による開孔あり

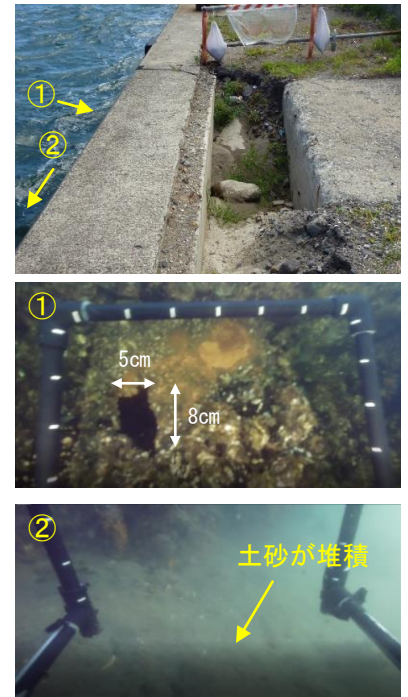
図-4.2 陥没直下の鋼矢板及び海底地盤の堆積状況

護岸背後の陥没のあった直下の鋼矢板及び海底地盤の状況を図-4.2 に示す。これより、当該護岸にある護岸背後の陥没は、その直下の海底地盤が隆起して堆積していることから、この鋼矢板の 5cm×8cm 程度の貫通孔から、背後土砂が流出したものと見える。このように「水中ドローン」を用いれば、早急に原因の究明、その位置の確認ができることがわかった。図-4.3 に当該施設の簡易調査結果を示す。図に示すように吸出し箇所の他に、腐食による貫通孔は 6 箇所あったが、これらの箇所は海底地盤に堆積は見られず、土砂流出が発生しているかどうか、については確認できなかった。土砂流出の箇所の砂は粒径が揃った細砂であり、土砂流出は、単純に腐食した穴の大きさだけでなく、背後地盤の粒径にも関係していることが伺える。また、集中腐食が発生しやすい深度(水深-1.0m以浅)には、鋼矢板に腐食が多く見受けられた。それより以深は、鋼矢板の表面が確認できないほどの海藻が着いていたため、腐食しているかどうかは確認できなかった。
