第3回業務体験発表会 報告集

平成27年11月27日

横締め破断が確認されたASR劣化PCT桁の耐荷性評価

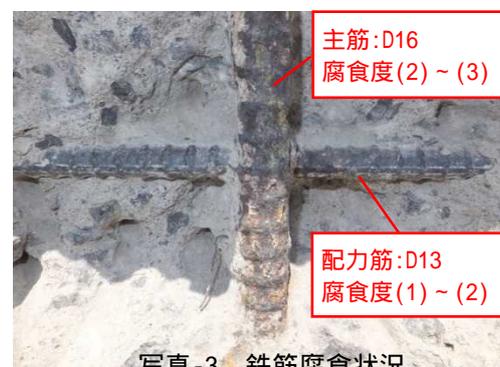
RC部材の海側受台は、福井側のBL-1区間において、鉄筋位置の深度80~100mmで、海側面=2.55kg/m³、車道側面=0.97kg/m³で海側面、車道側面ともに高い塩化物イオン濃度が確認された。はつり調査において、海側面では前側の主鉄筋に腐食度(2)~(3)程度の表面錆が認められることから、今後急激に腐食が進行する可能性が高いと考えられた。山側受台は、腐食発錆限界(Clim=1.2kg/m³)を下回っており、はつり調査においても鉄筋に腐食は認められなかった。なお、山側受台と海側受台ともに中性化領域に塩化物イオンの濃縮が確認された。

写真-3 鉄筋腐食状況

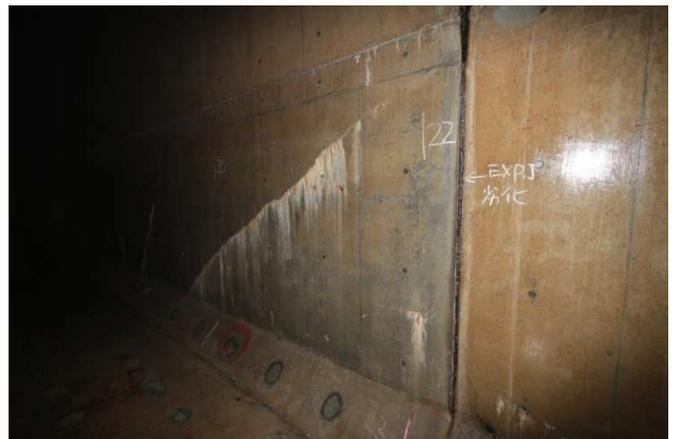
写真 3.2 代表的な変状（ひび割れ、遊離石灰）

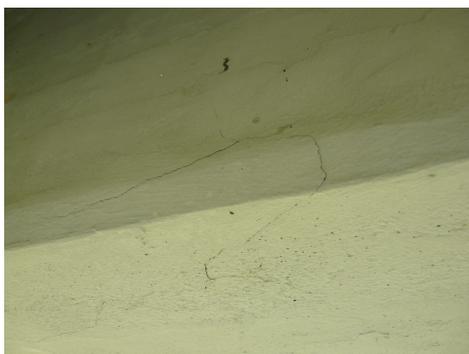
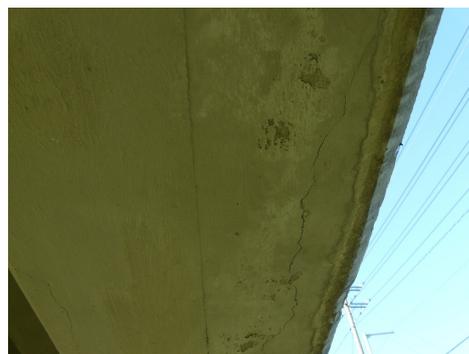
しかし、先日（施工から6年10カ月後）の測定時に現地を確認したところ、断面修復した部分においてクラックが発生しているところがあることが確認された。これが腐食速度の上昇とも関連があると思われる。

- ・断面修復は左官工法で施工されているが、左官工法では特に上向き施工でコテ圧の不足により空気が入ったり、塗り厚が厚すぎて剥離している可能性も考えられ、その部分から水分（湿気）が入り鉄筋が腐食膨張しひび割れが発生。
- ・断面修復施工時において、腐食していた鉄筋のケレンや防錆処理が不十分であった。

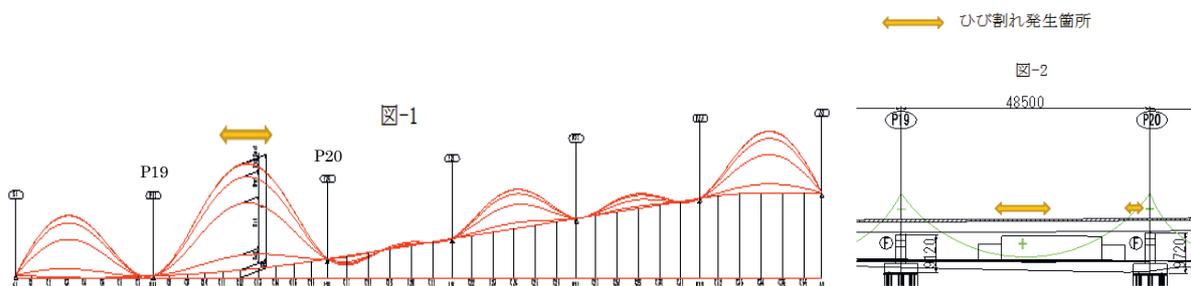
ここで、構造的なひび割れの発生について考えてみる。固定端（F）を支点とするカンバーが最大となる P19 から P20 間の箇所（図-4 左）でひび割れが発生し、正の曲げモーメントにより下を凸とする引張り（図-4 右）が生じたことによりひび割れとなって現れたものである。さらに、連続構造の支点固定端（F）の床版コンクリートが収縮（自己+乾燥）により拘束され、そのひび割れを助長させた複合的なものとする。支間長のほぼ中央に現れていることもこれの裏づけとなっている。つまり、乾燥収縮を低減させたとしても、これらの要因によってひび割れが発生すると考える。

図-4 キャンバー図（左）および曲げモーメント図（右）

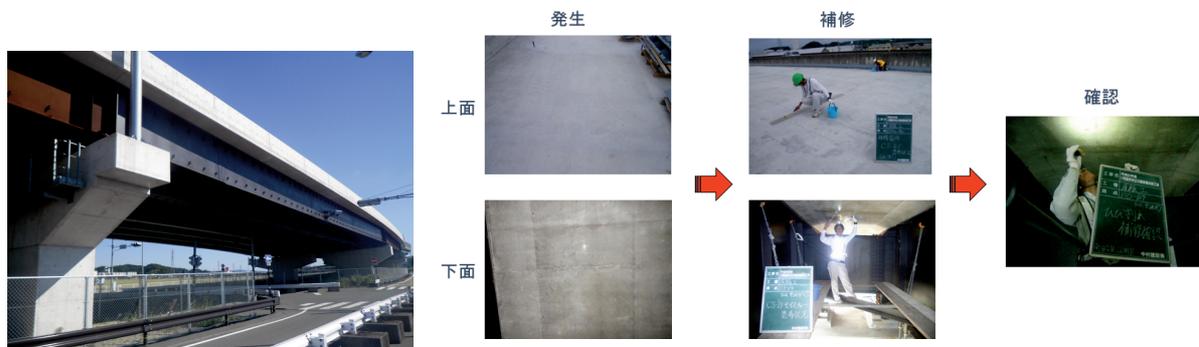
但し、径間が最長（約 50 m）である市道高架部（写真-3 左）では、カンバーにより、正の曲げモーメントが最大となる箇所（図-4 左）でひび割れが発生し、正の曲げモーメントにより下を凸とする引張り（図-4 右）が生じたことによりひび割れとなって現れたものである。さらに、連続構造の支点固定端（F）の床版コンクリートが収縮（自己+乾燥）により拘束され、そのひび割れを助長させた複合的なものとする。支間長のほぼ中央に現れていることもこれの裏づけとなっている。つまり、乾燥収縮を低減させたとしても、これらの要因によってひび割れが発生すると考える。

写真-3 長スパンの市道高架部（左）とひび割れ補修（右）

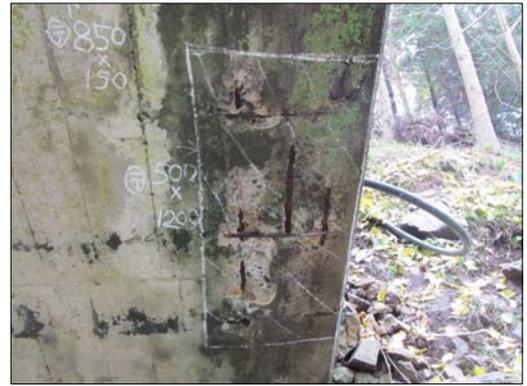
写真-2 アーチリブの劣化状況(うき・鉄筋露出)

中性化による劣化が全体的に進行しているため、内部鉄筋の腐食を抑制する含浸材塗布工法と、亜硝酸リチウム混入ポリマーセメントモルタルを用いた断面修復工法を併用する補修を行った。また、橋面防水の敷設や排水施設の再設置、雨かかりが橋体中央に広がらないよう凸形水切り材を設置するなどの水処理を行った。

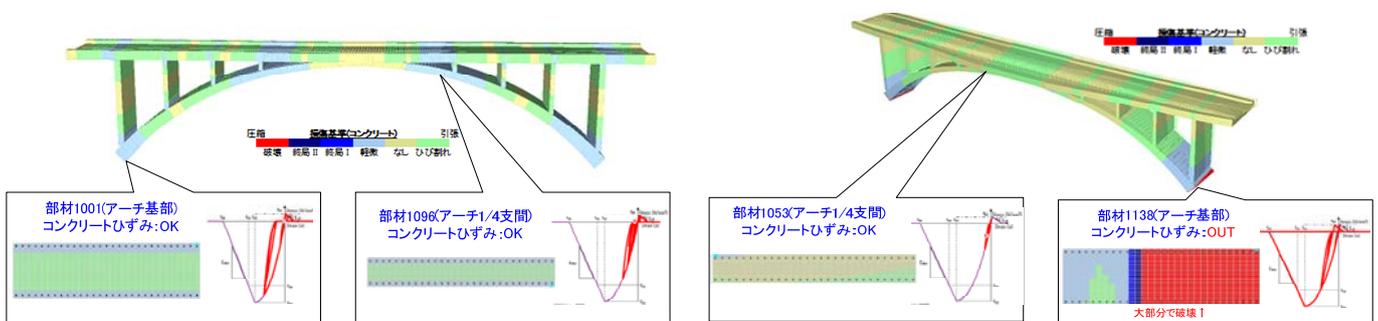
図-12に示すとおり、橋軸直角方向においてアーチリブ基部付近で破壊に至ることが判明した。また、アーチリブと鉛直材の大部分でせん断耐力が不足していることが判明した。

図-11 レベル2地震動タイプIIにおける応答ひずみ照査結果（左：橋軸方向，右：橋軸直角方向）

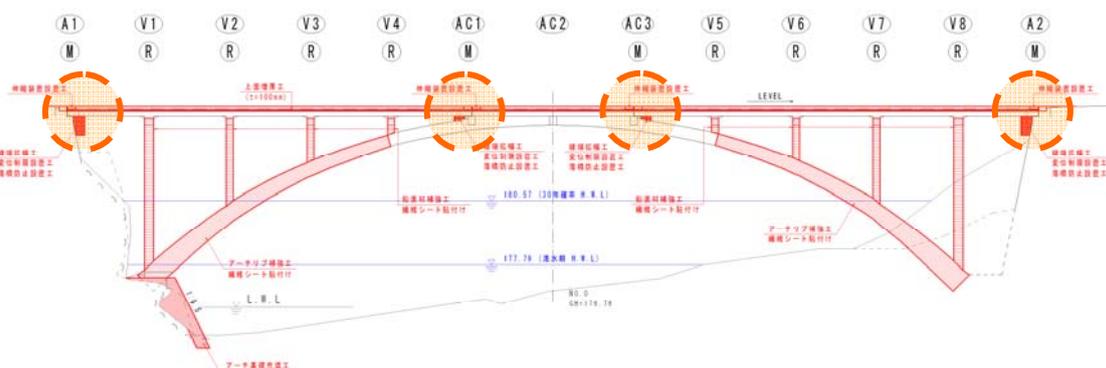
図-12 耐震補強計画図（ステップI）

- ①アーチ基部に集中する慣性力を他支点到に分散させるため、落橋防止用アンカーを用いて変位拘束する。
- ②変位拘束材設置に併せて補剛桁の上面増厚用補強鉄筋をグレードアップする。（D16@200→D19@250）
- ③せん断耐力が不足する部材の周方向に連続繊維シートを貼付ける。
