一般社団法人日本コンクリート診断士会

第 2 回保有技術および第 6 回業務体験発表会  
報 告 集

平成 30 年 11 月 16 日

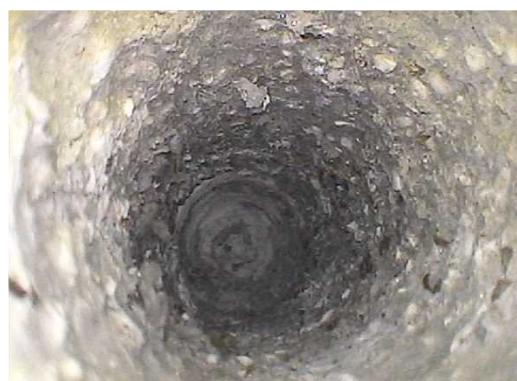
図－2 コンクリートドリルによる削孔状況

削孔状況（孔内）

しかし、コンクリートドリルによる削孔は、図－2（上段）に示すようなコンクリートドリルビットを使用し、ハンマードリルにより打撃力、回転力を与えながら削孔することから、図－2（下段）に示すように削孔した孔側面の凹凸、段差が大きいこと、孔内にひび割れ等があった場合、衝撃を与えながら削孔を行うことから、ひび割れに角落ちが生じ、ひび割れ幅が大きくなった、目詰まりが生じたりするなど、削孔後の孔内調査時の障害となる事象が数多く発生する調査方法であった。

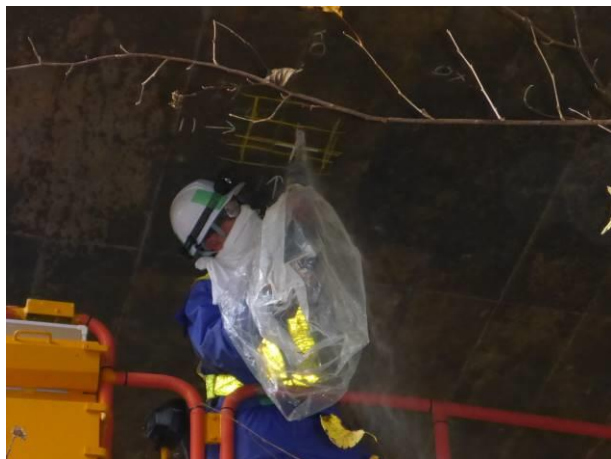
写真 5. ドリル削孔状況

縦断勾配の低い下部工側で桁下面からのドリル削孔を行った結果、大量の排水が生じた(写真5、写真6)。滞水が確認されたため、8ブロックすべての排水を行った。

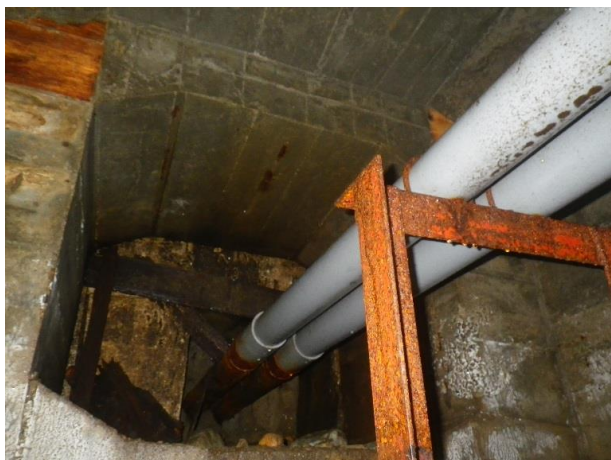
写真 7. 端横桁部の開口

翌日に排水が完了していることを確認し、φ100mmのコア削孔を行い、箱内部にカメラを挿入して、箱内部の状況を把握した。その結果、箱内部での滞水状況を把握できたが、頂版上面や側面にひび割れは確認できなかった。また、端横桁には大断面の切り欠きがあり、伸縮目地部からの水分供給が原因であると判明した(写真7、写真8)。

箱桁側面の水平ひび割れは打継ぎ不良によるものと推定され、Uカットによるひび割れ充填を提案した。滞水対策としては伸縮目地部からの水分の供給を遮断するため、止水機能を確保した伸縮装置の取換えを提案した。なお、調査時に削孔したφ20mmの孔にはホースを設置して、今後の滞水を回避させるための排水孔とした。さらに箱桁内部の維持管理を目的とした点検孔の設置を検討した。点検孔は桁下面に設置する案と橋台パラペットの打ち換えを行い、橋台パラペットをセットバックすることによる桁端部の作業空間の確保を検討した。ただし、橋台の既存資料が残っておらず、下部工の配筋が不明であることや橋台パラペットの打換えによる通行止めが困難であることから、桁下の点検孔設置を採用とした。

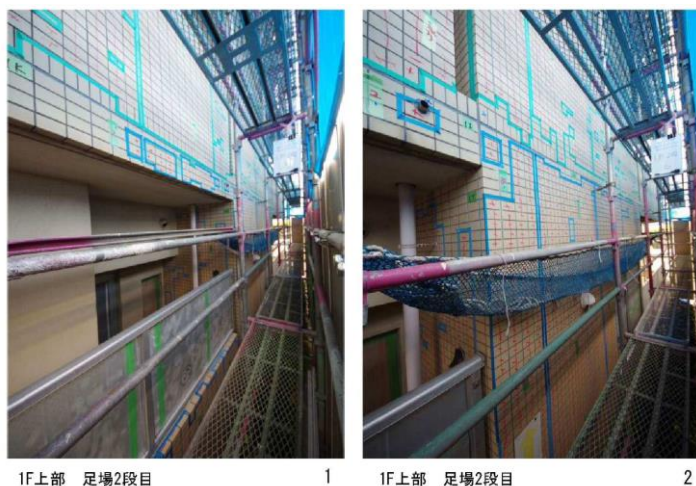
写真-1 打診調査状況

タイル撤去に先立って、タイルの打診調査が行われた。調査の結果、西面の中心線に近い帯状の部分で、かつ下の階層ほど、浮き率が高い結果になった。下記に打診調査の状況写真と浮き率の高い範囲(赤で囲った部分)を明示した立面図を示す。

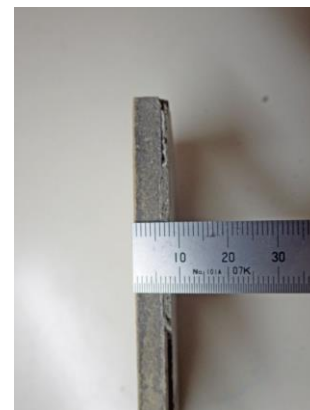
写真-6 張付けモルタルの厚さ不足

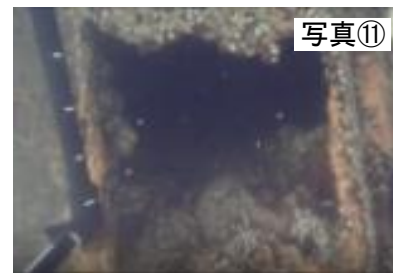
劣化度 a: 腐食による開孔あり, 裏埋め材が流出している兆候がある。

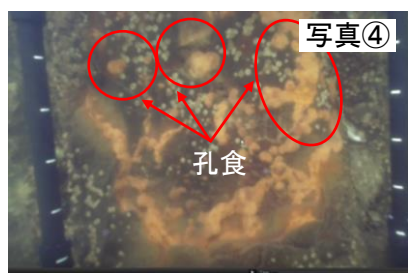
劣化度 b: L.W.L. 付近に孔食あり, 膨れやかさぶたのような腐食あり

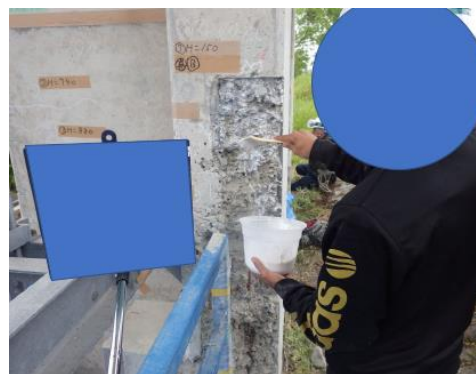
写真-4 プライマー塗布

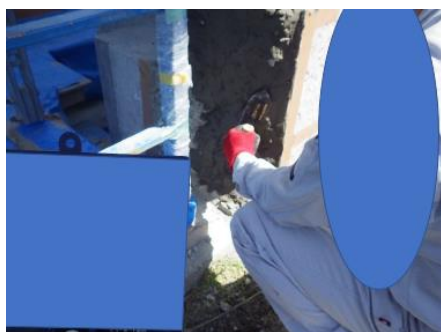
写真-5 モルタル充填状況

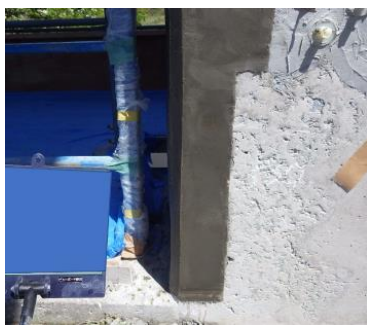
写真-6 モルタル充填完了

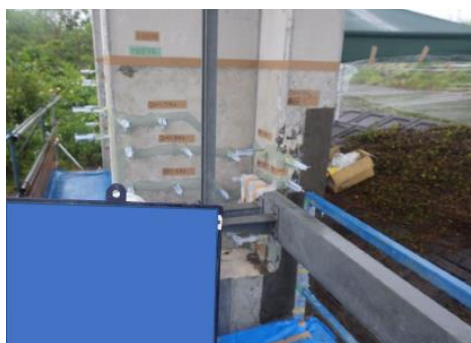
写真-7 注入状況

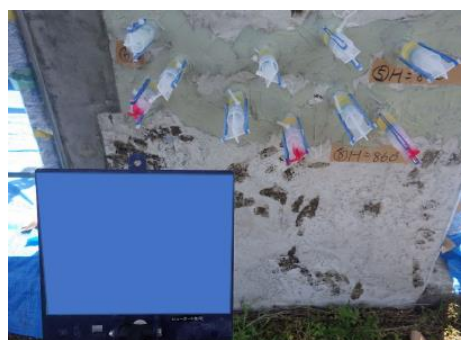
写真-8 注入完了

樋門柱部補修の施工順序として、柱部の一部破損（コンクリートが剥離・剥落）箇所を研り、①断面修復工で補修し、次に②ひび割れ箇所を注入工法にて注入後③ひび割れ充填工、最後に④コンクリート表面被覆工にて完了するものであった。その施工概要写真等を以下に示す。

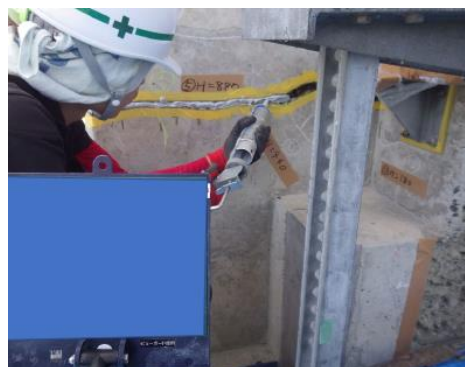
写真-9 充填状況

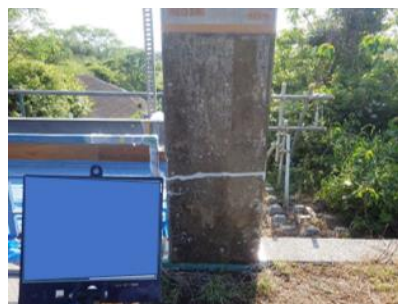
写真-11 プライマー塗布完了
