第3回業務体験発表会 報告集

平成27年11月27日

横締め破断が確認されたASR劣化PCT桁の耐荷性評価

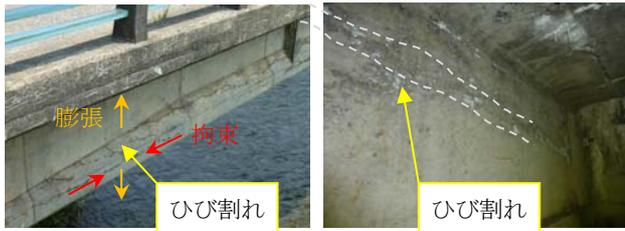
図-2 橋軸方向のひび割れ
(左：主桁側面，右：ウェブ)

本橋では、図-2に示すようにPCT桁の下フランジ全体やウェブに橋軸方向に卓越するひび割れが発生していたが、ひび割れから錆汁までは見られない状態であった。PC構造では、橋軸方向に作用するプレストレス力でASRによる膨張が拘束されているため、ひび割れは膨張が拘束されていない方向に発生することが明らかとなっている。

また、劣化の特徴は、T桁のウェブ側面にも水平ひび割れが入っていることがあげられる。さらに、A2橋台の端横桁において、横締めPC鋼材の破断が見とめられる（図-3）。

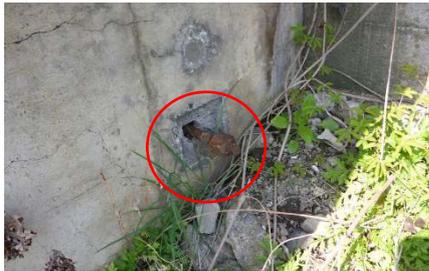
図-3 A2橋台部の横締めPC鋼材の破断 (G3桁)

これらのASRに伴う劣化状況から、耐荷性の低下が懸念される状況であった。

今回の载荷試験ならびに耐荷力照査の結果、耐荷性の低下は認められなかったものの、PC桁には無数のひび割れがあり、劣化因子の浸入による早期劣化が懸念されたことから、ひび割れ補修や橋面防水、伸縮装置の非排水化等の長寿命化対策を提案した。

また、当該路線には25t程度の産廃積載車両が通行しており、想定外の载荷荷重によるひび割れ防止を目的に、TL-14の荷重制限を提案した。

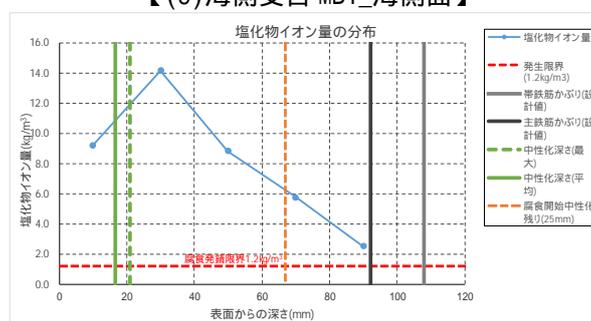
図-5 塩化物イオン量の分布

RC部材の海側受台は、福井側のBL-1区間において、鉄筋位置の深度80~100mmで、海側面=2.55kg/m³、車道側面=0.97kg/m³で海側面、車道側面ともに高い塩化物イオン濃度が確認された。はつり調査において、海側面では前側の主鉄筋に腐食度(2)~(3)程度の表面錆が認められることから、今後急激に腐食が進行する可能性が高いと考えられた。山側受台は、腐食発錆限界(Clim=1.2kg/m³)を下回っており、はつり調査においても鉄筋に腐食は認められなかった。なお、山側受台と海側受台ともに中性化領域に塩化物イオンの濃縮が確認された。

【(9)海側受台 MB1_海側面】

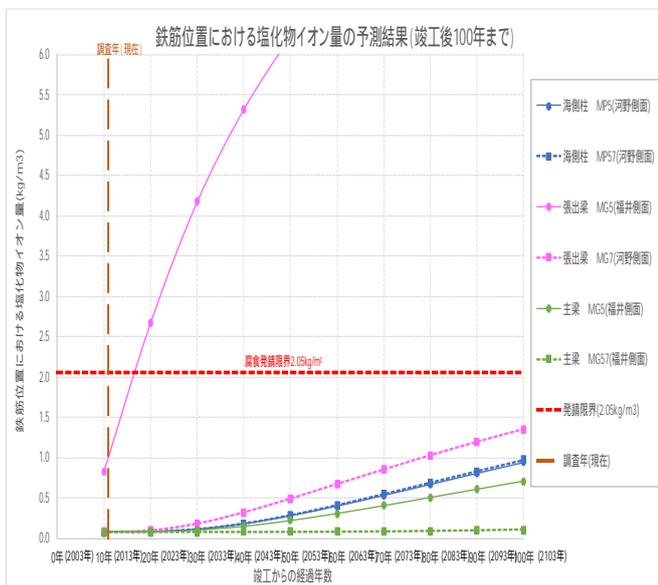
図-6 塩化物イオン量の拡散予測（PC部材）

PC部材（海側柱，主梁（張出梁，車道上））の「(3)張出梁MG5_福井側面(BL-1区間)」で他の箇所比べて卓越した高い濃度を示し，6年後（2020年）には発錆限界を超過する結果となる。その他では，100年経過した時点においても閾値（Clim = 2.05kg/m³）を下回る結果となる。RC部材（山側・海側受台）は，「(9)海側受台MB1_海側面(BL-1区間)」で海側面，車道側面ともに現時点で鉄筋位置における塩化物イオン含有量が閾値（Clim=1.2kg/m³）を超過した。また，河野側BL-6区間以外の試験箇所では，残存供用期間（89年）内に鉄筋位置における塩化物イオン含有量が発錆限界を超過する結果となる。最も早く発錆限界を超過するのは，「(16)海側受台MB5_海側面(BL-5区間)」の約14年後（2028年）で，次に「(14)海側受台MB3_海側面(BL-3区間)」の約29年後（2043年）となり，福井側からの規則性は見られない結果となる。

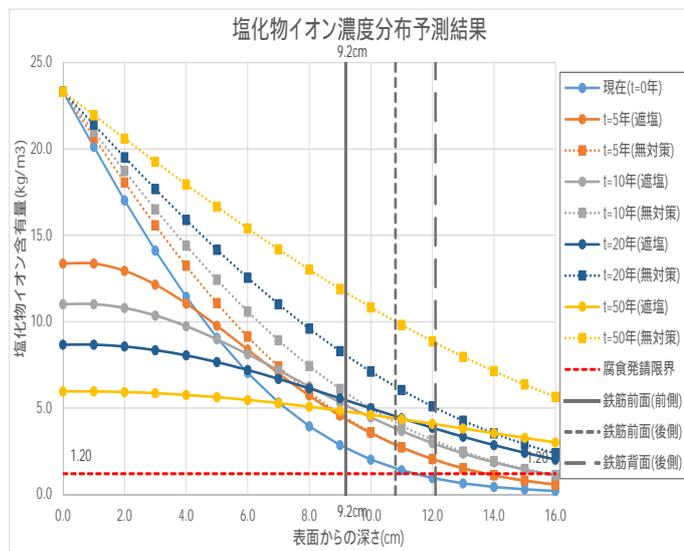
図-8 塩化物イオン濃度分布予測

塩化物イオン濃度は、遮塩を行っても鉄筋前面で2.68kg/m³ ~ 5.45kg/m³となり、年数が経つにつれて内部の濃度が上昇するため、遮塩のみでは対策は不十分である。

$C_0 : 23.25\text{kg/m}^3, D_{ap} : 1.52\text{cm}^2/\text{年}$

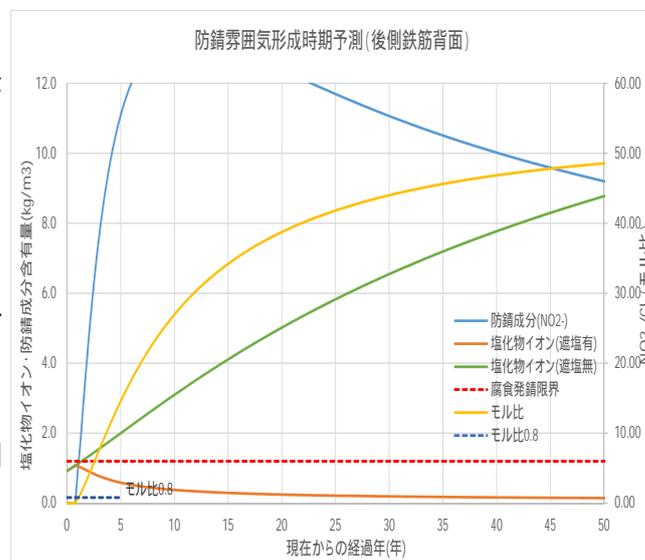
図-10 防錆雰囲気形成予測

「NEXCO設計要領第二集 橋梁保全編」では，対象とする鉄筋位置で高濃度の防錆剤ポリマーセメントモルタルから拡散される亜硝酸イオン（ NO_2^- ）と塩化物イオン（ Cl^- ）とのモル比を予測することを防錆雰囲気予測といい，モル比0.8以上確保されれば防錆雰囲気が形成されていると考えている。第2案の断面修復（PCM+防錆材入PCM）場合の後側鉄筋背面（表面から深度12.1cm）における防錆雰囲気予測結果を右図に示す。概ね2年以内に後側鉄筋背面のモル比（ $\text{NO}_2^-/\text{Cl}^-$ ）は0.8以上となり，防錆雰囲気が形成されると考える。

なお，防錆雰囲気予測を行い，防錆剤入りPCMと一般のPCMの組み合わせることで，少しでも安価とするための最適な組み合わせを検討した。

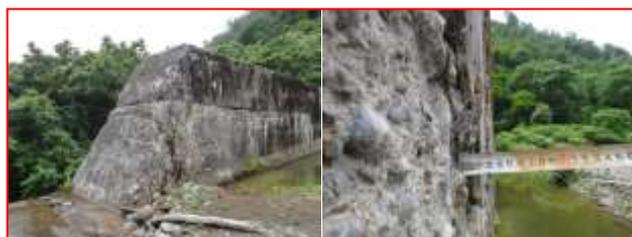
これは、対象構造物の目視観察による劣化程度は、1期目工事の補修・補強箇所比べて進んでいないと判断(写真1,2参照)した事、また仮に内在塩分が存在していた場合、中性化の進行による塩分濃縮の発生、マクロセル腐食の可能性など、差筋アンカーに影響を及ぼす可能性を考慮しての事である。

写真-1 (1期目 右岸上流より撮影)

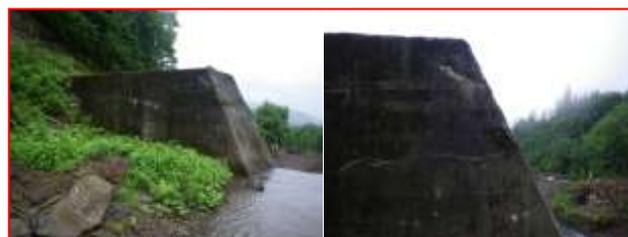
写真-2 (2期目 左岸上流より撮影)

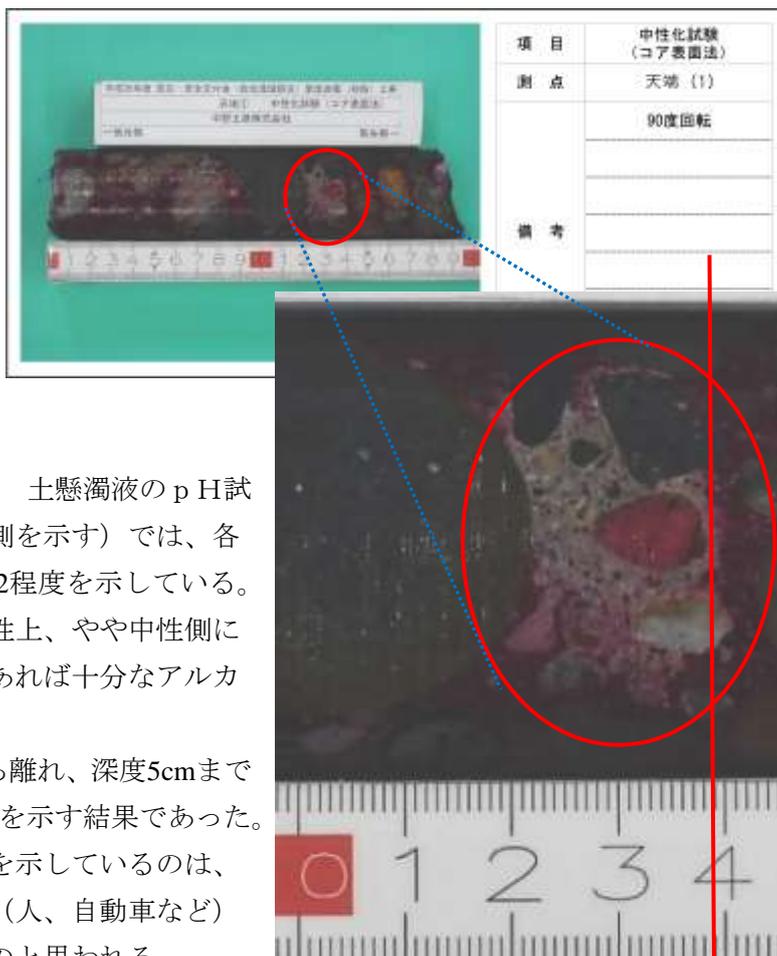
写真- 3

例えば、天端 (1) のコアを見ると、測定値が数mm程度から100mm以上と、測定値のバラツキが非常に大きい結果となっている。この測定値についてコア呈色状況写真と照合すると、写真-3のように、深部において局所的に中性化した領域が見受けられる。中性化とは、表層部より程度の違いはあれど、ある程度一律の深度となっている事が一般的と思われるが、本事例は異なる状況を示した。

ここで、中性化領域が深部の局所的に発生している事例について、当工事の補修・補強において必要な情報ではなく、詳細調査を実施していないため断定できないが、推定原因は以下とした。

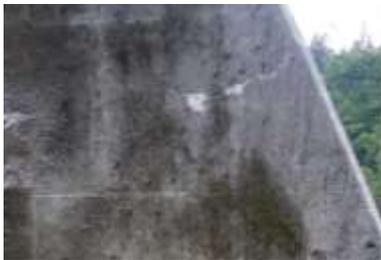
今回工事の補修・補強部（写真-4）の目視観察による表層部は、施工当時の打継部、またはその後発生したと思われるクラックからエフロレッセンスが析出していた。また、ASRによって発生するひび割れ（無筋コンクリートの場合、方向性の無い亀甲状に発生する事が多い）は見受けられなかった。その他、施工当時の型枠締付金具（写真-5）が全体に残置されていた。この事から、内部への劣化因子の浸入は比較的容易な状況にあったと判断される。そこに劣化因子として降雨（酸性雨）があり、クラック等から浸入し中性化した。また表層部はクラック等と比較すると酸性雨が停滞しづらいため、中性化が進行しなかったと思われる。酸性雨の原因物質は東アジアから偏西風によって移動してくるものが多く、特に日本海側で観測される事からも、酸性雨の可能性が強いと推測する。

写真-4 (2期目表層部状況)

目視観察では、剥離が2cmまで生じていない、ASRによるひび割れなし、また圧縮強度等から、表層部より健全であることを確認したので、チッピング厚は1cmに減じ、付着強度確保の為に面粗し程度とした。

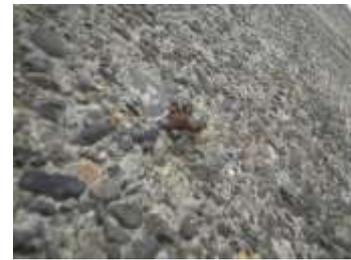
写真-5 (残置された金具)

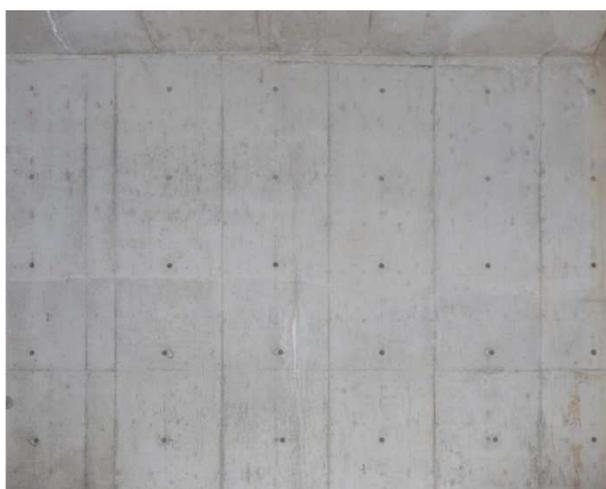
写真 5.1 自動抽出前

コンクリート表面が比較的きれいな箇所においては、以下に示すようにひび割れの自動抽出ができた。なお、抽出後の青線はひび割れ幅が0.2～0.5mm未満、赤線が0.5mm以上を示している。

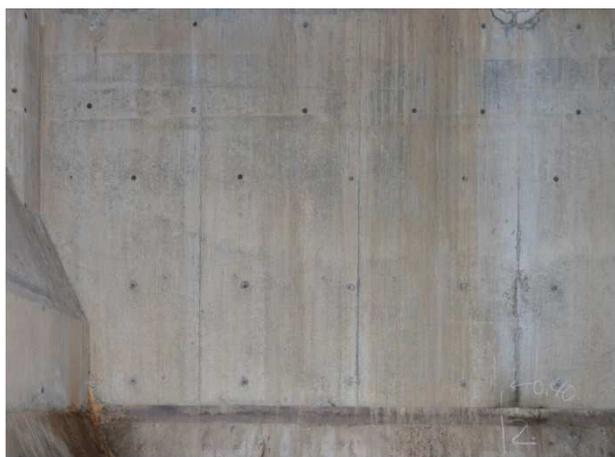
写真 5.3 自動抽出前

コンクリート表面が経年による埃、泥、湿気により自動抽出ができなかった例を以下に示す。このような場合は画像を拡大し、手動でひび割れをトレースした。

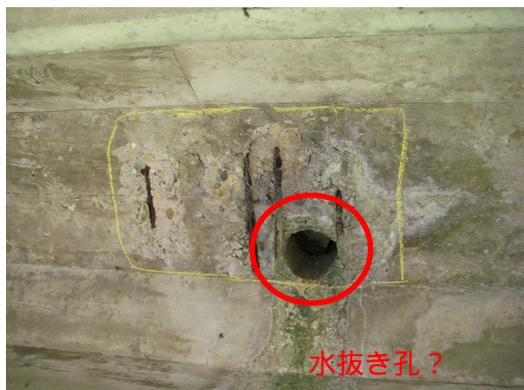
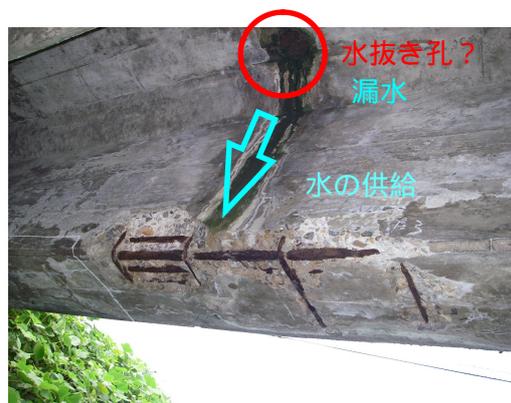
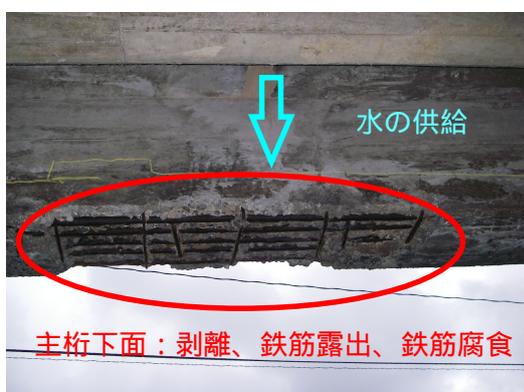
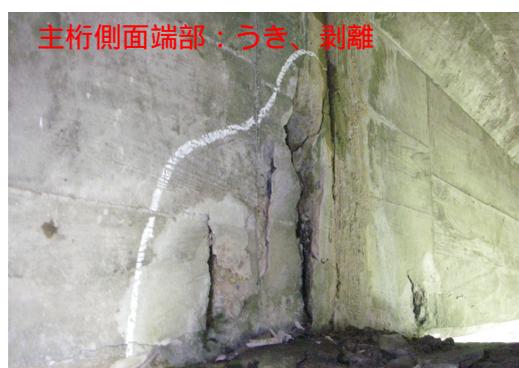
宮谷橋の主な損傷は、上部工の主桁・床版に見られるうき、剥離、鉄筋露出などであった。それ以外はひびわれも少なく、比較的健全なコンクリートであった。

橋面舗装は50mm程度の舗装の下に200mm程度の土砂が見られた。橋面防水や橋面排水は見られないため、舗装下に入った雨水は床版の水抜き穴?より桁下へ流れ、それが主桁や床版へ悪影響を及ぼしている。また、土砂によって保水された水が、長期にわたって、桁下への水を供給していたものと思われる。

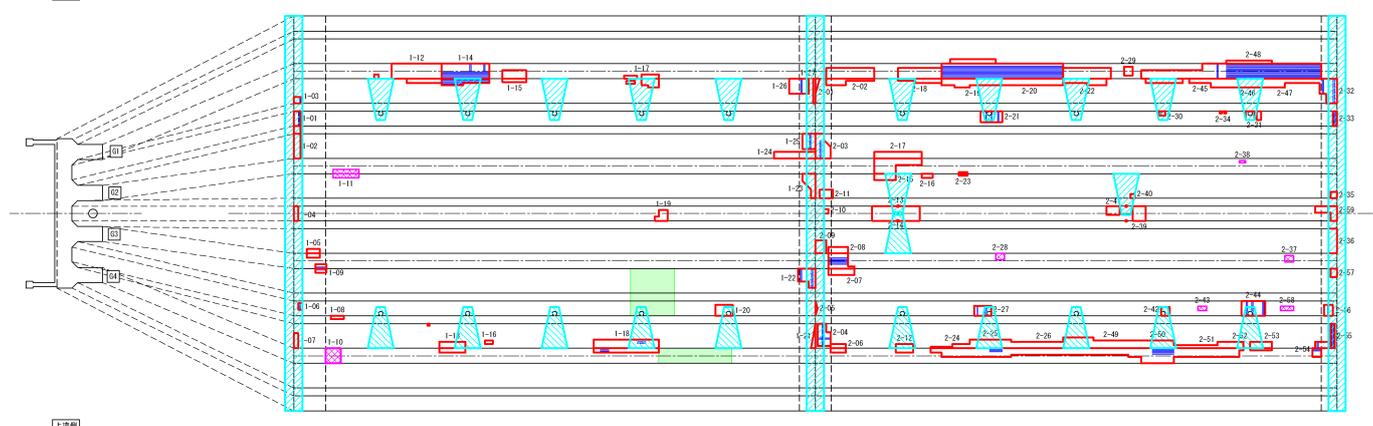
下洗脚 A1 P1 P2

上部工の損傷原因は水処理の不備と中性化が主な原因であると考えられる。上部工の損傷であるうき、剥離、鉄筋露出は、ほとんどの部分が水抜き孔?の直下で発生しており、橋面防水も施工されていないことから、中性化により不動態皮膜が破壊された鉄筋に、水抜き孔から水が供給され、鉄筋腐食により生じたものと判断した。

なお、表面含浸工だけでは、補修をしたことがわかりづらいとの理由から、発注者の要望により含浸材の上から表面塗装を施工した。また、水処理が必要であるため、原因となった穴の閉塞や舗装下の土砂を撤去し、橋面高を下げ、橋面防水工等を実施した。

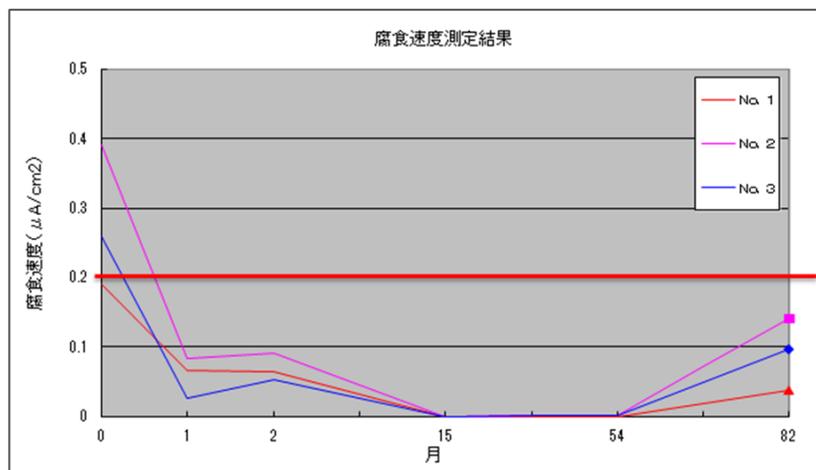
腐食速度の測定結果は、含浸材塗布前は $0.19 \sim 0.39 \mu\text{A}/\text{cm}^2$ で、低～中程度の腐食速度であったが、含浸材塗布より1カ月後の測定では $0.026 \sim 0.084 \mu\text{A}/\text{cm}^2$ まで下がり、不動態状態と変化した。その後の測定においても $0.2 \mu\text{A}/\text{cm}^2$ 以下の値となっており、先日の測定での値はやや上昇しているものの、結果的に $0.2 \mu\text{A}/\text{cm}^2$ 以下であり、不動態状態が続いており、効果があることが確認された。

しかし、先日（施工から6年10カ月後）の測定時に現地を確認したところ、断面修復した部分においてクラックが発生しているところがあることが確認された。これが腐食速度の上昇とも関連があると思われる。

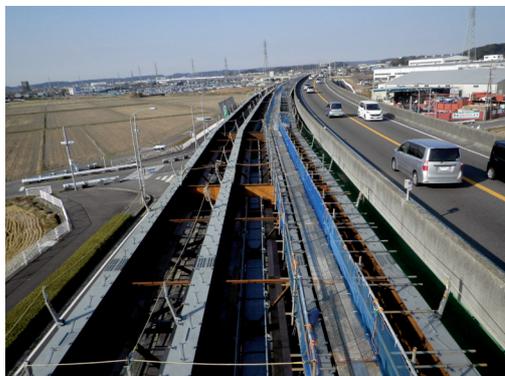
写真-1 連続鋼桁構造

拘束体となる連続鋼桁構造体（写真-1）に、場所打鉄筋コンクリート（RC）床版（図-2）を構築するため、コンクリートの乾燥収縮が主因となるひび割れを抑制することが課題であった。本構造では、仕様書や示方書に基づく品質管理を講じるのみではひび割れを抑制することは困難と考えられた。そのため、コンクリートの配合を見直し、収縮ひずみを低減でき、かつ経済性を満足させる計画立案が必要であった。

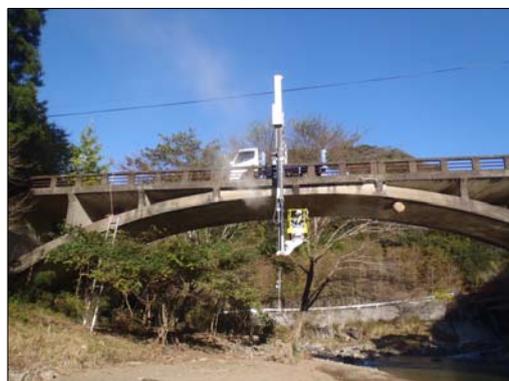
写真-1 調査状況

本橋梁は、竣工から50年以上経過しており、竣工図書や点検記録が残されていないため、現地調査として、近接外観変状調査、コンクリート試験、鉄筋調査を行った。調査の結果、主にアーチリブ雨かかり部のうき・鉄筋露出が多数発生しており、全ての部材で中性化がコンクリートかぶり付近（平均38mm）まで進行していることが確認された。コンクリートの圧縮強度については、おおむね21N/mm²であることが確認された。

中性化による劣化が全体的に進行しているため、内部鉄筋の腐食を抑制する含浸材塗布工法と、亜硝酸リチウム混入ポリマーセメントモルタルを用いた断面修復工法を併用する補修を行った。また、橋面防水の敷設や排水施設の再設置、雨かかりが橋体中央に広がらないよう凸形水切り材を設置するなどの水処理を行った。

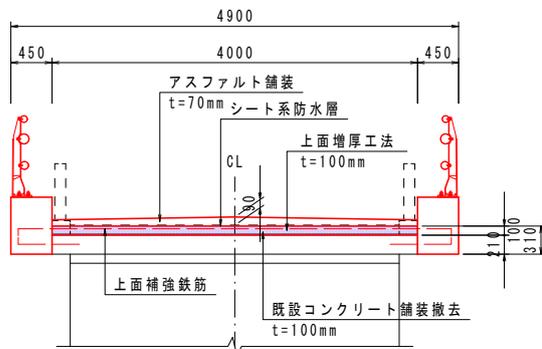
図-6 幅員改良後の補剛桁断面

小型自動車等のすれ違い交通が可能な道路幅員を確保するため、橋梁の有効幅員を4.0m（路肩0.5m，車道幅員3.0m）とし、平面骨組解析および現行基準（H14道路橋示方書）での応力照査を行った。ここで、設計活荷重は現道の利用環境や交通特性からグレードアップは行わずTL-14とした。照査の結果、補剛桁V1，V8支点部では曲げ圧縮，せん断，引張応力度いずれも許容値を大幅に超過し、その他の補剛桁支点部についても上面側の引張応力度が許容値を超過する結果となったため、補剛桁については上面増厚補強を行うこととなった。

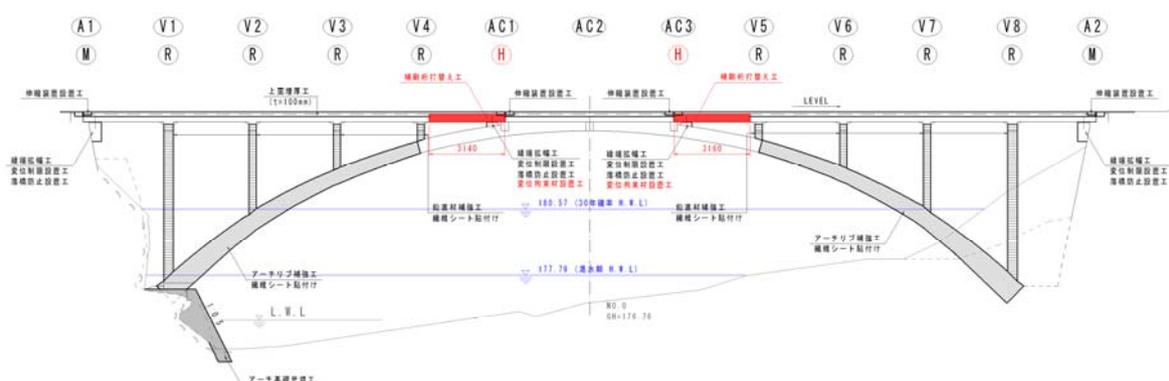
図-13 耐震補強計画図（ステップⅡ）

- ①L2時に落橋防止用アンカーが破断する。→ 過度な変位拘束が原因 → 慣性力の再分配が必要
- ②AC1, AC3付近は施工スペースがない。→ アンカーが設置できない → 補剛桁を一時撤去する

- ①AC1, AC3に変位拘束材（ロックオフアンカー）を設置して慣性力を分散させる。
- ②V4-AC1間およびAC3-V5間の補剛桁を最小限で打替える。

変位拘束材（ロックオフアンカー）の設置によって、アーチリブ内でのひずみが分散してアーチ基部のひずみ超過が解消された。また、補剛桁支点部の相対変位も減少させることができた。

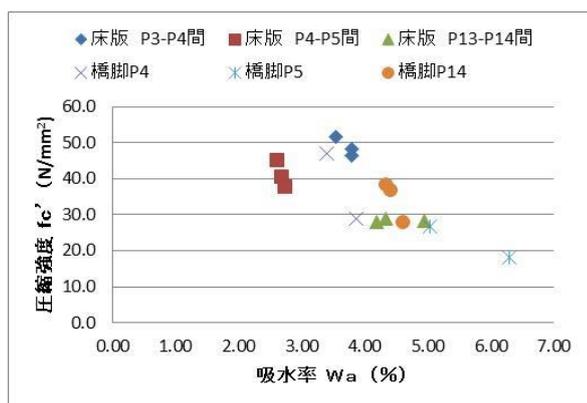
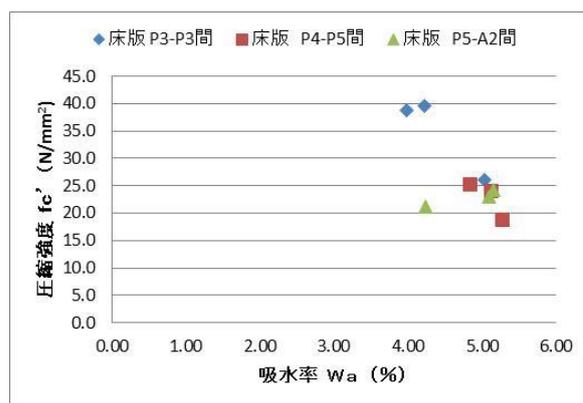
図-1 および図-2 から、いずれの橋梁においても吸水率の増大に伴って圧縮強度が低下する傾向が明確に確認された。また、図-3 および図-4 からは、圧縮強度が大きいほど弾性係数も大きくなる傾向が確認されるが、コンクリート標準示方書に規定されている関係と比較すると、同一圧縮強度に対して弾性係数の値が

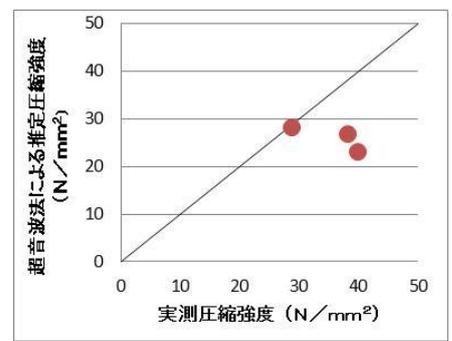
図-5 圧縮強度の推定結果 (超音波法、小戸之橋橋脚)

続いて、パンジットを用いての超音波伝播速度から小戸之橋の橋脚P14からの採取コアの圧縮強度を推定した結果を図-5に示す。推定式は日本建築学会式の $f_c' = 21.07V_p - 60.76$ を用いている。ここに、 f_c' は圧縮強度 (N/mm²)、 V_p は超音波伝播速度 (km/s) を表す。また、シュミットハンマーで求めた反発度からの圧縮強度を推定した結果を図-6、図-7に示す。圧縮強度は、

によって推定した。ここに、 f_c' は圧縮強度 (N/mm²)、 R は反発度を示す。いずれの試験方法においても実測値よりも推定値が低い結果となっていることがわかる。

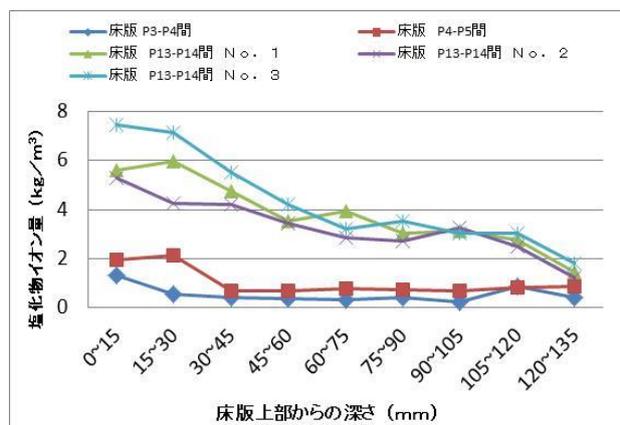
図-8 塩化物イオン量(小戸之橋、床版)

図-8に示した小戸之橋の床版の上面部では、5~7 kg/m³の極めて高い塩化物イオン量を示しているものも見受けられるが、図-9に示した橋脚部においては約1.5kg/m³の値となっていることから、床版には相当量の塩化物イオンが蓄積されてきたものと思われる。これに対して旧相生橋は河口部から5km程度上流側に位置していることから、塩分量は部分的には1kg/m³程度の値に達しているものも見受けられるが、小戸之橋と比較して少ない塩化物イオン量となっている。小戸之橋床版でのこのような高い塩化物イオン量にもかかわらず、

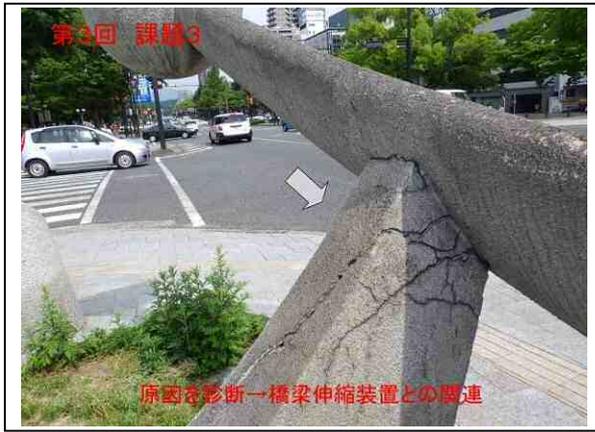
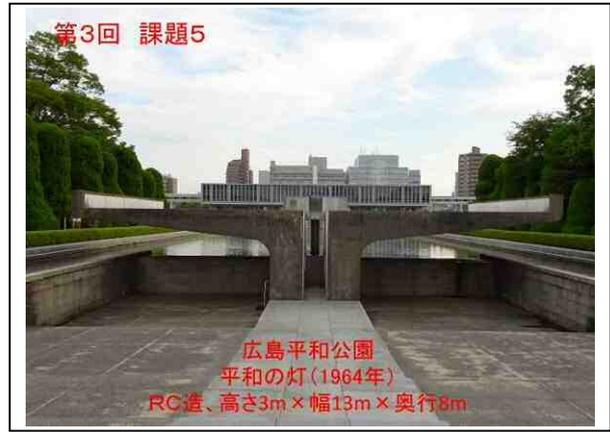
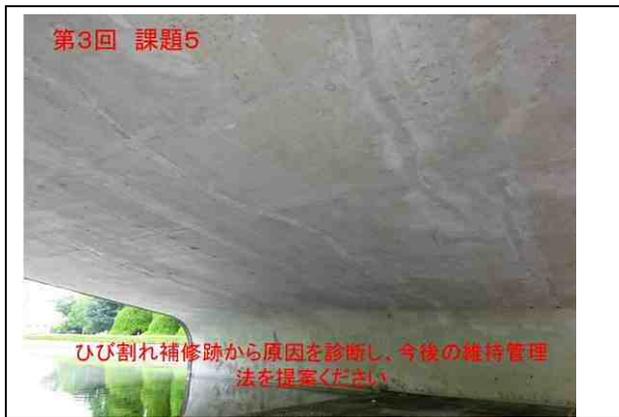
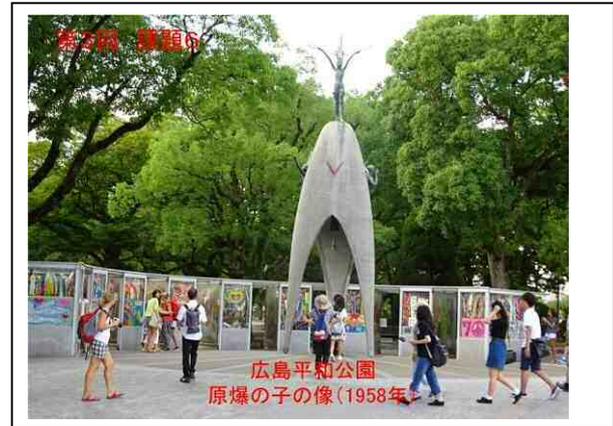
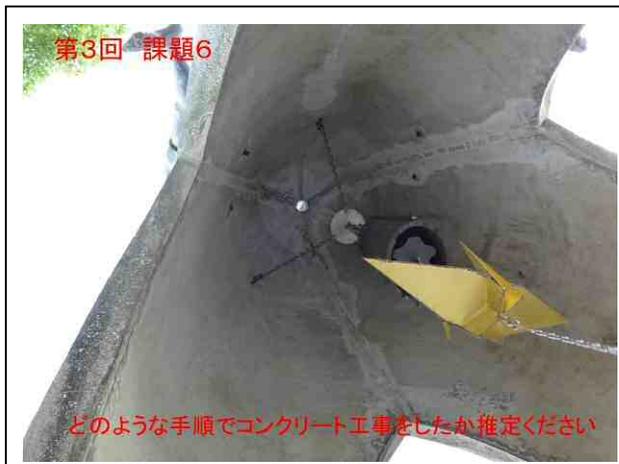
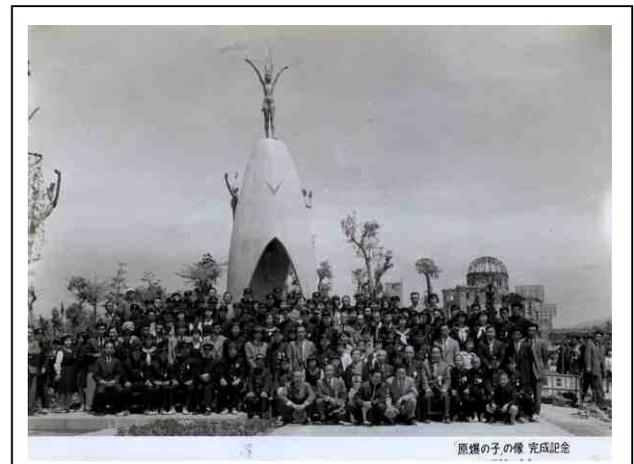
第3回コンクリート探偵会 課題 探偵団10名				
課題番号	構造物	位置	建設年	変状・状況
1	地下室壁面	広島市中区	1985	地下駐車場壁面のひび割れ、遊離石灰
2	モニュメント1 (折りの手)	広島市中区	1960	ジャンカ?補修跡
3	橋梁高欄	広島市中区	1952	ひび割れ
4	地下広場高欄	広島市中区	1989	地下広場を取り囲む高欄基部の水平ひび割れ
5	モニュメント2 (平和の灯)	広島市中区	1964	ひび割れ補修跡、局部鉄筋露出
6	モニュメント3 (原爆の子の像)	広島市中区	1958	大きな変状なし
7	H橋	広島市中区	1949	トラス部材に数多く孔が存在
