一般社団法人日本コンクリート診断士会

第 2 回保有技術および第 6 回業務体験発表会  
報 告 集

平成 30 年 11 月 16 日

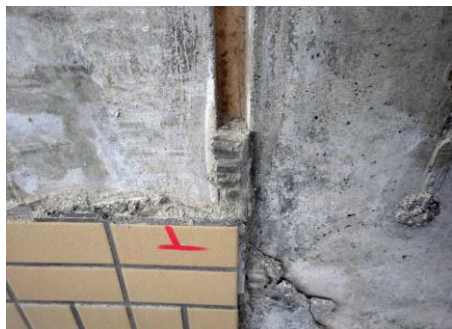
写真-2 目地の不一致

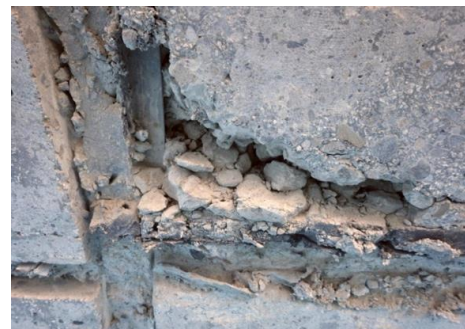
写真-4 躯体のジャンカ

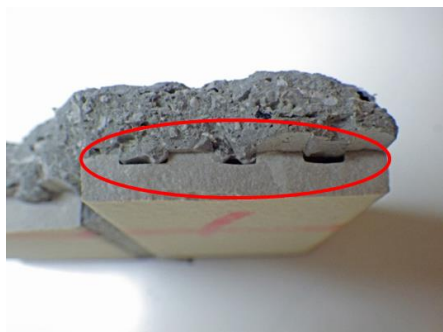
写真-5 タイル裏あしの嵌合不足

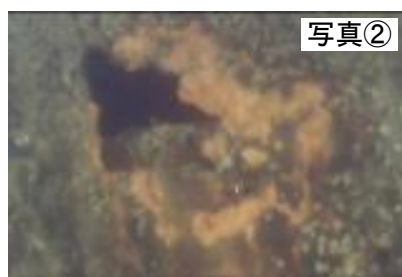
劣化度 a: 腐食による開孔あり, 裏埋め材が流出している兆候がある。

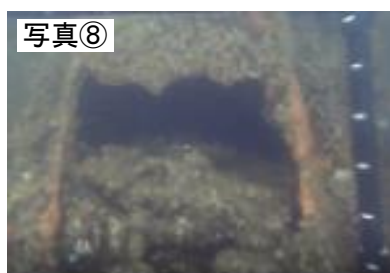
劣化度 a: 腐食による開孔あり, 裏埋め材が流出している兆候がある。

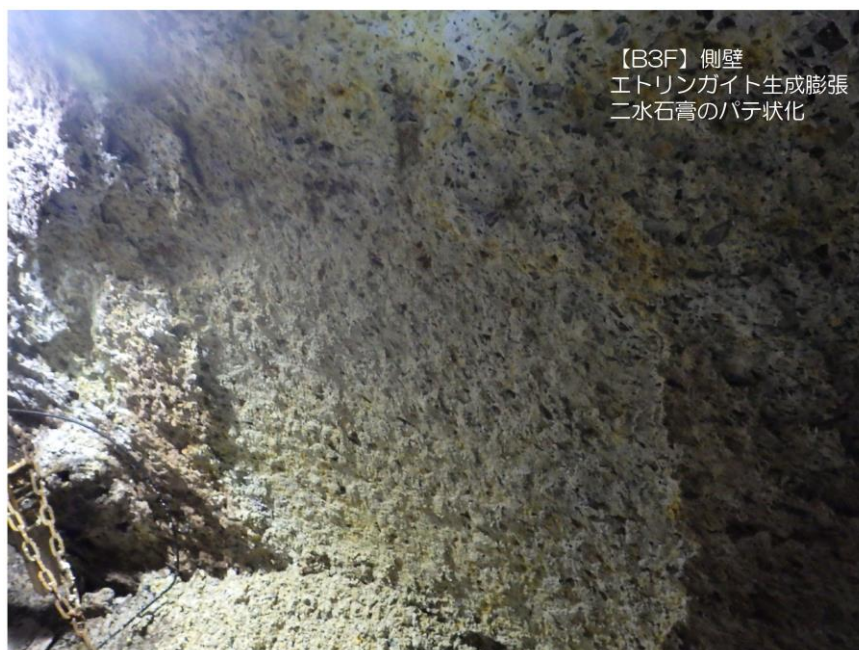
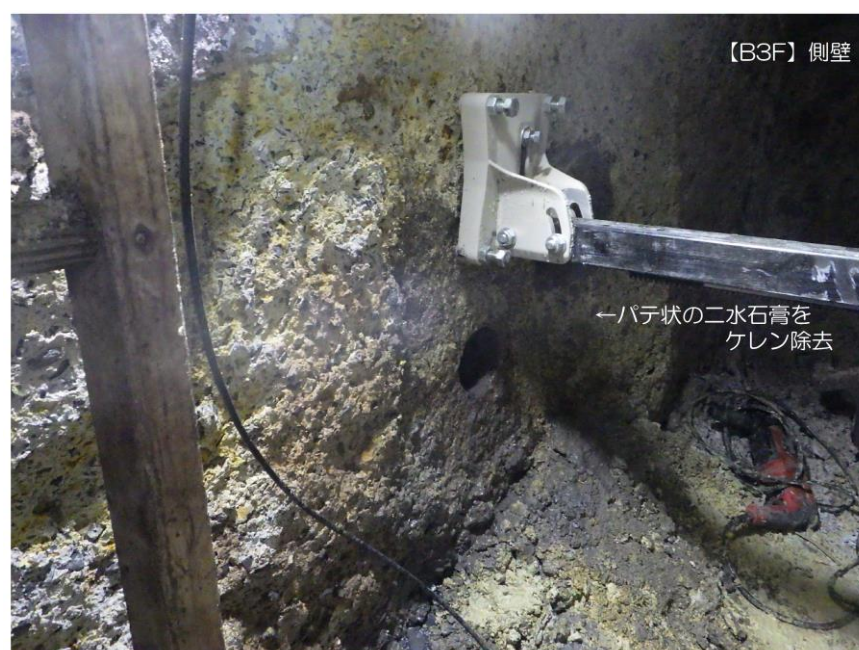
【B3F】床版下面

下水道施設では硫酸イオンに起因する硫酸塩還元細菌および硫黄酸化細菌の代謝活動が卓越した場合にコンクリート腐食が発生する。稼働後 36 年経過した施設の腐食状態を調査した体験を近接写真を交えて報告する。

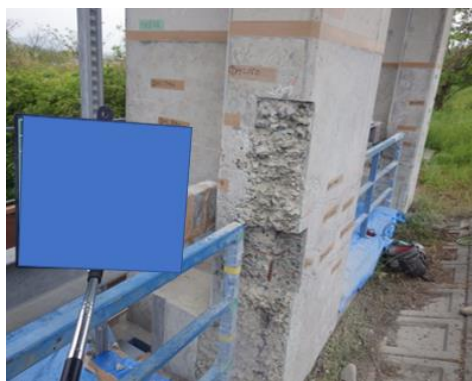
写真-3 研り完了

樋門柱部補修の施工順序として、柱部の一部破損（コンクリートが剥離・剥落）箇所を研り、①断面修復工で補修し、次に②ひび割れ箇所を注入工法にて注入後③ひび割れ充填工、最後に④コンクリート表面被覆工にて完了するものであった。その施工概要写真等を以下に示す。

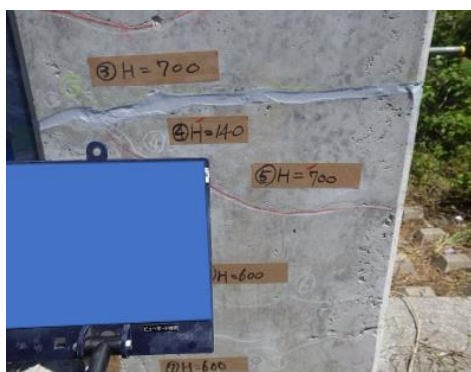
写真-10 充填完了

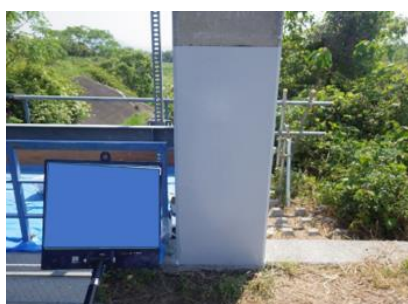
写真-12 中塗り完了

中塗り：付着強度  $2.45 \text{ N/mm}^2$ （平均）・上塗り  $3.32 \text{ N/mm}^2 > 1.5 \text{ N/mm}^2$  以上・・・OK

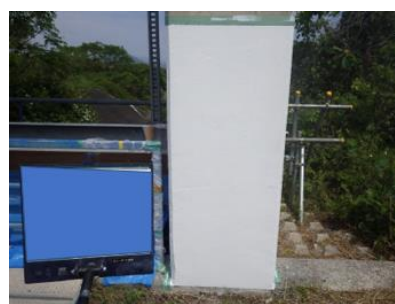
写真-13 上塗り完了
